Próba sił

PRZYPADEK 107

Przetoka między aortą a żyłą główną dolną

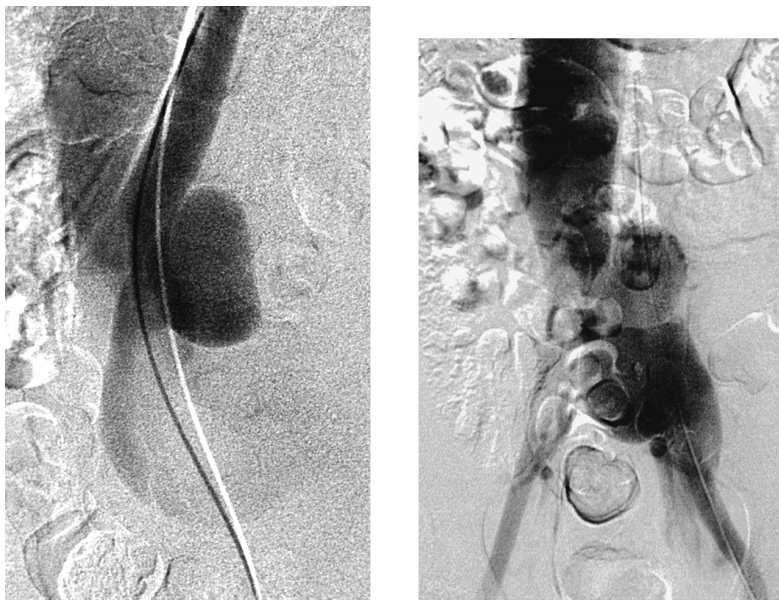
1. Które naczynia są nieprawidłowo zakontrastowane na tym nieselektywnym angiogramie miednicy?
2. Jaka nieprawidłowość naczyniowa jest widoczna na zdjęciu skośnym?
3. Czy u pacjenta występują objawy kliniczne?
4. Jakie metody leczenia powinny być rozważane w przypadku takiego problemu?

Obrazy przedstawiają tętniaka rzekomego rozdwojenia aorty z wytworzonym połączeniem do ujścia żyły biodrowej wspólnej.

1. Lewa żyła biodrowa i żyła główna dolna (IVC).
2. Tętniak rzekomy rozdwojenia aorty z przetoką do żyły głównej dolnej.
3. Tak.
4. Chirurgiczne podwiązanie przetoki z zabiegiem naprawczym tętnicy, wstawienie stentgraftu, podwiązanie lub embolizacja tętnicy proksymalnie i dystalnie w stosunku do miejsca położenia przetoki, połączone z następowym pomostowaniem udowo-udowym (ta opcja nie jest wskazana w omawianym przypadku).

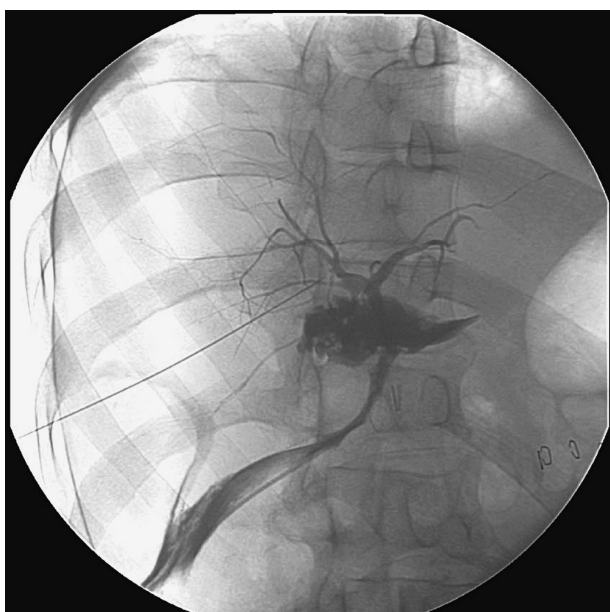
PRZYPADEK 108

1. Jaką zmianę widać na pierwszym obrazie?
2. Proszę wskazać dwie możliwe przyczyny tej zmiany.
3. Czy natychmiastowy przezskórny drenaż dróg żółciowych to najlepsza metoda leczenia wstępnego?
4. Jaki wariant anatomiczny dróg żółciowych należy wziąć pod uwagę u pacjentów z pooperacyjnym wyciekaniem żółci?

Uszkodzenie dróg żółciowych to niebezpieczne powikłanie laparoskopowej lub otwartej cholecystektomii, ponieważ w takiej sytuacji pacjent wymaga zwykle wielu interwencji radiologicznych i/lub skomplikowanej operacji naprawczej. Omawiane obrazy pokazują wynacynienie kontrastu z przewodu wątrobowego wspólnego i jego zbieranie się w formie wycieku żółci (biloma) w prawej części przestrzeni podwątrobowej i w zachyłku okołokrętniczym sieci. Dystalny odcinek przewodu wątrobowego wspólnego nie jest widoczny, co wskazuje na pełne przecięcie poprzeczne przewodu.

1. Poprzeczne przecięcie przewodu wątrobowego wspólnego i wyciek żółci.
2. Jatrogenne uszkodzenie podczas cholecystektomii laparoskopowej i uraz.
3. Niekoniecznie. Często lepszym i łatwiejszym pierwszym krokiem w postępowaniu jest drenaż zbiornika wyciekniętej żółci (biloma).
4. Nietypowy przebieg prawego przewodu wątrobowego tylnego.
