PRZYPADEK 1

Rak piersi występujący w postaci małego guzka w mammografii

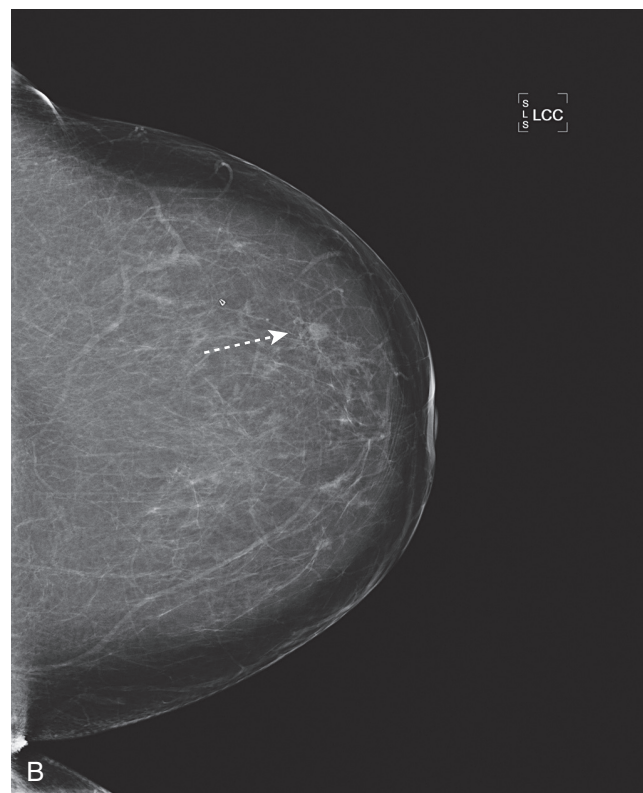
RYCINA 1. Na zdjęciach w projekcji skośnej (A) i krano-kaudalnej (B) w przedniej części górno-zewnętrznego kwadrantu widoczny mały guzek wielkości 6 mm, o niskiej gęstości (strzałki).

U kobiety w wieku 57 lat bez objawów klinicznych wykonano mammografię skriningową, w której znaleziono w przedniej części górno-zewnętrzne kwadrantu lewej piersi poprzednio nieobecny owalny guzek wielkości 6 mm (ryc. 1–2). Pacjentka w przeszłości miała wykonywaną biopsję igłową łagodnej zmiany tej piersi z pozostawieniem znacznika w tylnej części górno-zewnętrznego kwadrantu. Badanie USG potwierdziło obecność źle odgraniczzonego litego guzka wielkości 6 mm (ryc. 3). Biopsja gruboigłowa pod kontrolą USG pozwoliła ustalić rozpoznanie wysoko dojrzałego raka wewnątrzprzewodowego (CDIS).
